1. Obiekt

ZESPOŁ ZABUDOWAŃ SZYBU "FRANCISZEK"

ok. 1857-1905 r

R U D A Ś L ą S K A

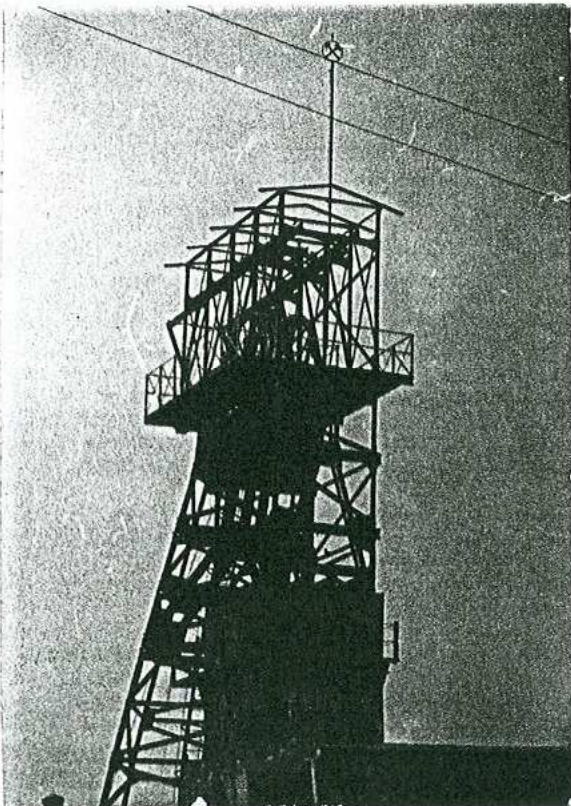
11. Zdjęcia, plan sytuacyjny, rzuty

3. Prace budowlane i konserwatorskie, ich przebieg i dokumentacja Bieżące konserwacje.	19. Stan zachowania (fundamenty, ściany zewnętrzne, ściany wewnętrzne, sklepienia, stropy, konstrukcje dachowe, pokrycie dachu, wyposażenie i instalacje)  Intensywna powierzchniowa korozja konstrukcji -obecnie po wstrzymaniu wszelkich prac na tych obiektach zaprzestano konserwacji Skorodowana drabina komunikacyjna
---	--

Wieża wyciągowa usytuowana w środkowej części kompleksu nad budynkiem nadszybia przy torach kolejowych. Stanowi obiekt o konstrukcji stalowej, nitowanej. Trzon wieży zakończony głowicą z podestem na koła linowe (podpory łożysk).

Wieża dwupodziałowa o wysokości ok. 22 m

. Najpilniejsze postulaty konserwatorskie  antykorozyjne zabezpieczenie elementów stalowych.	
--	--

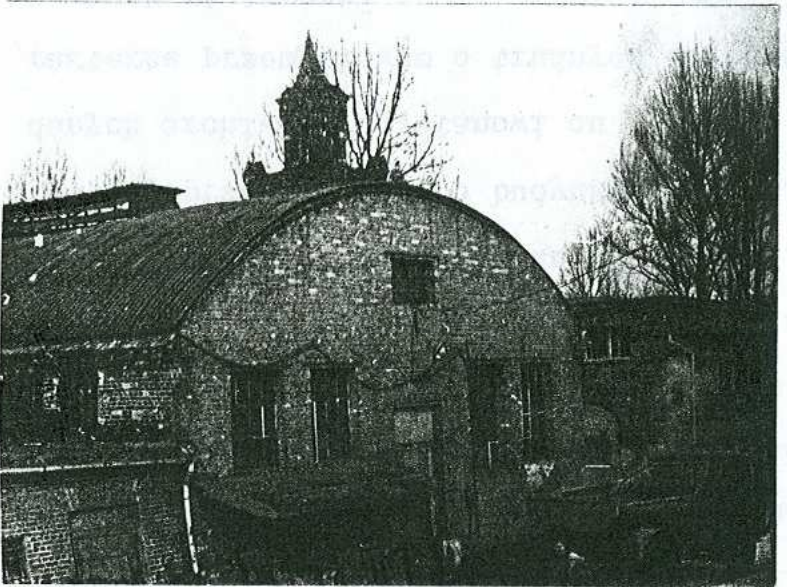
11. Zdjęcia, plan sytuacyjny, rzuty

<p>14. Kubatura</p> <p>2373 m<sup>3</sup></p>	<p>15. Powierzchnia użytkowa</p> <p>354 m<sup>2</sup></p>	<p>16. Przeznaczenie pierwotne</p> <p>kotłownia</p>	<p>17. Użytkowanie obecne</p> <p>kotłownia</p>
<p>18. Prace budowlane i konserwatorskie, ich przebieg i dokumentacja</p> <p>Budynek od wielu lat nieremontowany.</p>		<p>19. Stan zachowania (fundamenty, ściany zewnętrzne, ściany wewnętrzne, sklepienia, stropy, konstrukcje dachowe, pokrycie dachu, wyposażenie i instalacje)</p> <p>Stan techniczny budynku zły. Fundamenty i ściany nośne spękane, zarysowane z ubytkami cegły. Konstrukcja dachu i pokrycie częściowo skorodowane. Zniszczone rynny i rury spustowe. Posadzki spękane, Ślusarka okienna skorodowana, natomiast drzwi częściowo zbutwiałe. Instalacja w dobrym stanie - drobne przecieki.</p>	
<p>20. Najpilniejsze postulaty konserwatorskie</p> <p>Usunięcie spękań i zarysowań ścian i fundamentów.</p> <p>Usunięcie i wymiana zmurszałej cegły i zaprawy.</p> <p>Rozebranie dachu i zabezpieczenie antykorozyjne.</p> <p>oraz uzupełnienie pewnych elementów. Naprawa posadzek. Wymienienie skorodowanej ślusarki okiennej zbutwiałej stolarki drzwiowej. Uszczelnienie instalacji,</p>

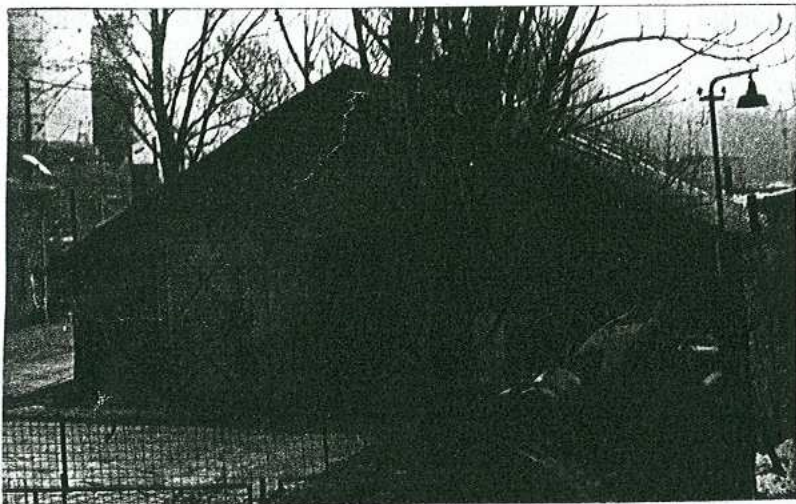
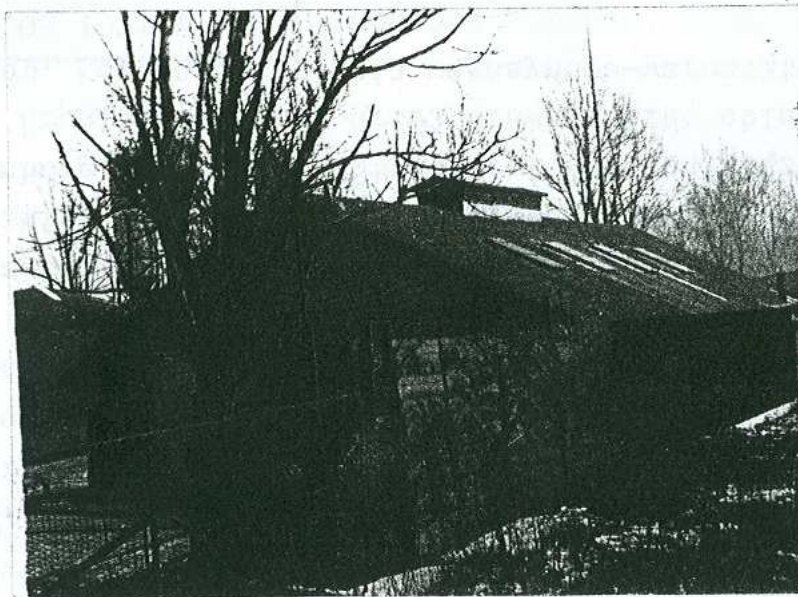
11. Zdjęcia, plan sytuacyjny, rzuty

<p>13. Pow. brutto 1953 m<sup>3</sup></p>	<p>15. Powierzchnia użytkowa 373 m<sup>2</sup></p>	<p>16. Przeznaczenie pierwotne tartak</p>	<p>17. Użytkowanie obecne warsztat samochodowy</p>
<p>18. Prace budowlane i konserwatorskie, ich przebieg i dokumentacja Przebudowy ścian nośnych, nowe instalacje, wymiana stropów związana ze zmianą funkcji.</p>		<p>19. Stan zachowania (fundamenty, ściany zewnętrzne, ściany wewnętrzne, sklepienia, stropy, konstrukcje dachowe, pokrycie dachu, wyposażenie i instalacje) Budynek o złym stanie technicznym.</p> <ol style="list-style-type: none"> <li>1. Zawilgocenie murów przyziemia</li> <li>2. Skorodowana stalowa konstrukcja ścian nośnych</li> <li>3. Strop częściowo zarysowany, dźwigary stropowe skorodowane</li> <li>4. Dach-nieszczelne pokrycie; uszkodzona więźba - fragmentarycznie</li> <li>5. Posadzki spękane</li> <li>6. Stolarka drzwiowa uszkodzona, ślusarka okienna - skorodowana</li> <li>7. Instalacje w dobrym stanie prócz wod.-kan gdzie przecieki.</li> </ol>

Budynek zlokalizowany jest we wschodniej części zespołu szybu Franciszek przy jego głównej arterii komunikacyjnej. Obiekt parterowy w zabudowie luźnej o rzucie prostokąta bez podpiwniczenia. Budynek o stalowej konstrukcji szkieletowej wypełnionej cegłą. Słupy stalowe szkieletu na fundamentach z cegły, a ściany też na ławach ceglanych. Okna w ślusarce stalowej, brama stalowa obita blachą. Dach konstrukcji drewnianej, dwuspadowy kryty papą na deskowaniu. Wzdłuż kalenicy luk wentylacyjny, drewniany. Stropy betonowe na więzaniach stalowych, schody betonowe. We wnętrzu drzwi drewniane. We wnętrzu na parterze mieszczą się pomieszczenia magazynowo-warsztatowe, socjalne i pomocnicze. Poddasze nieukończony. Instalacje: elektryczna, łączności przewodowej, wod.-kan., c.o.

<p>20. Najpilniejsze postulaty konserwatorskie</p> <ol style="list-style-type: none"> <li>1. Osuszenie zawilgoconych ścian, uzupełn. ubytków</li> <li>2. Zabezpieczenie dźwigarów stal. i więźby</li> <li>3. uzupełn. ubytków w posadzkach</li> <li>4. naprawa ślusarki</li> <li>5. naprawa dachu</li> <li>6. Uszczelnienie instalacji</li> </ol>

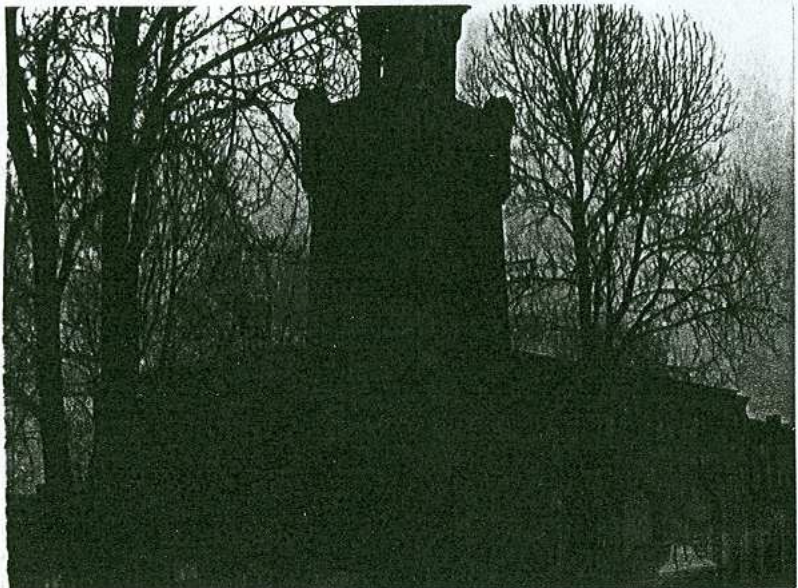
11. Zdjęcia, plan sytuacyjny, rzuty

Budynek straży pożarnej zlokalizowany w centralnej części zespołu w bezpośrednim sąsiedztwie nadszybia (na pln.) oraz budynku administracyjnego. Obiekt parterowy, na rzucie prostokąta, całkowicie podpiwniczony, z poddaszem użytkowym. W zachodnim narożniku zlokalizowano wieżę obserwacyjną. Od wschodniego szczytu przylega budynek administracyjny. Obiekt posiada bezpośrednie połączenie tunelem podziemnym z nadszymbiem. Ściany podziemne i nadziemne murowane z cegły. Stropy nad piwnicą zbrojone, nad parterem drewniane. W wieży podesty drewniane i ceglane. Schody zewnętrzne betonowe, wewnętrzne - drewniane. Dach drewniany, czterospadowy kryty papą. Dach wieży namiotowy kryty blachą. Stolarka zróżnicowana częściowo drewniana, częściowo stalowa (parter). Drzwi i bramy drewniane. Budynek wyposażony w instalacje: elektryczną, wod.-kanal., odgromową, c.o.

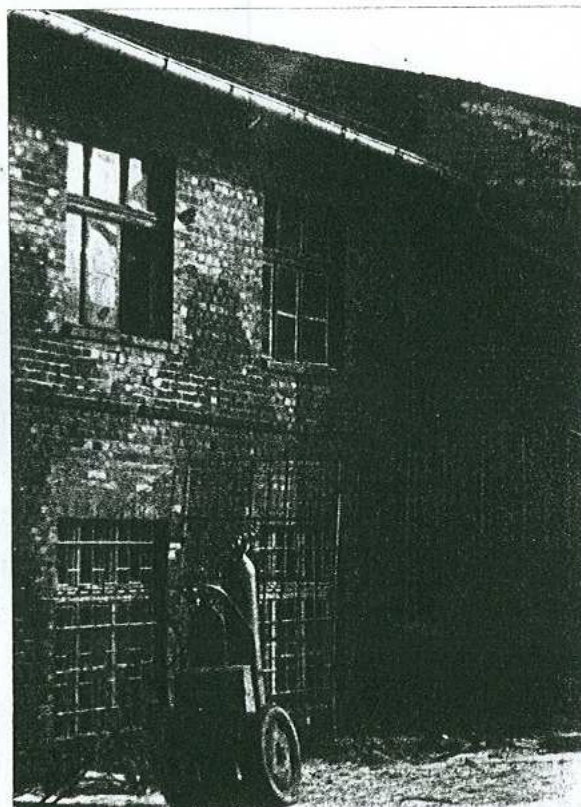
11. Zdjęcia, plan sytuacyjny, rzuty

Budynek administracji zlokalizowany w centralnej części kompleksu szybu Franciszek, w linii zabudowy z obiektem stacji pożarnej i rozdzielni. Obiekt dwukondygnacyjny, zwarty, na rzucie prostokąta, podpiwniczony. Ściany nośne z cegły, elewacje nietynkowane. Dach konstrukcji drewnianej, dwuspadowy, kryty papą na deskowaniu. Okna pojedyncze lub podwójne, o stolارce drewnianej. Otwory okienne kwadratowe (elew. połudn.), lub prostokątne (elew. półn.). Drzwi zewnętrzne drewniane, a piwniczne stalowe. Sklepienia nad piwnicami odcinkowe na stalowych dźwigarach. Stropy nad kondygnacjami I i II - drewniane. Schody zewnętrzne - betonowe, wewnętrzne drewniane. Posadzki w piwnicy - cementowe, na parterze i piętrze - drewniane. Instalacje: elektryczna, wod.-kan., odgromowa, c.o.

<p>20. Najpilniejsze postulaty konserwatorskie</p> <ol style="list-style-type: none"> <li>1. Oczyszczenie piwnic</li> <li>2. Osuszenie murów i ścian</li> <li>3. Uzupełnienie ubytków</li> <li>4. Osuszenie i zabezpieczenie więźby dachowej.</li> <li>5. Wymiana pokrycia dachu i naprawa rynien</li> <li>6. Wymiana stropu</li> <li>7. Nowe podłogi i posadzki.</li> <li>8. Całkowita wymiana stolarki okiennej i drzwiowej.</li> <li>9. Wymiana schodów</li> <li>10. wymiana instalacji.</li> </ol>

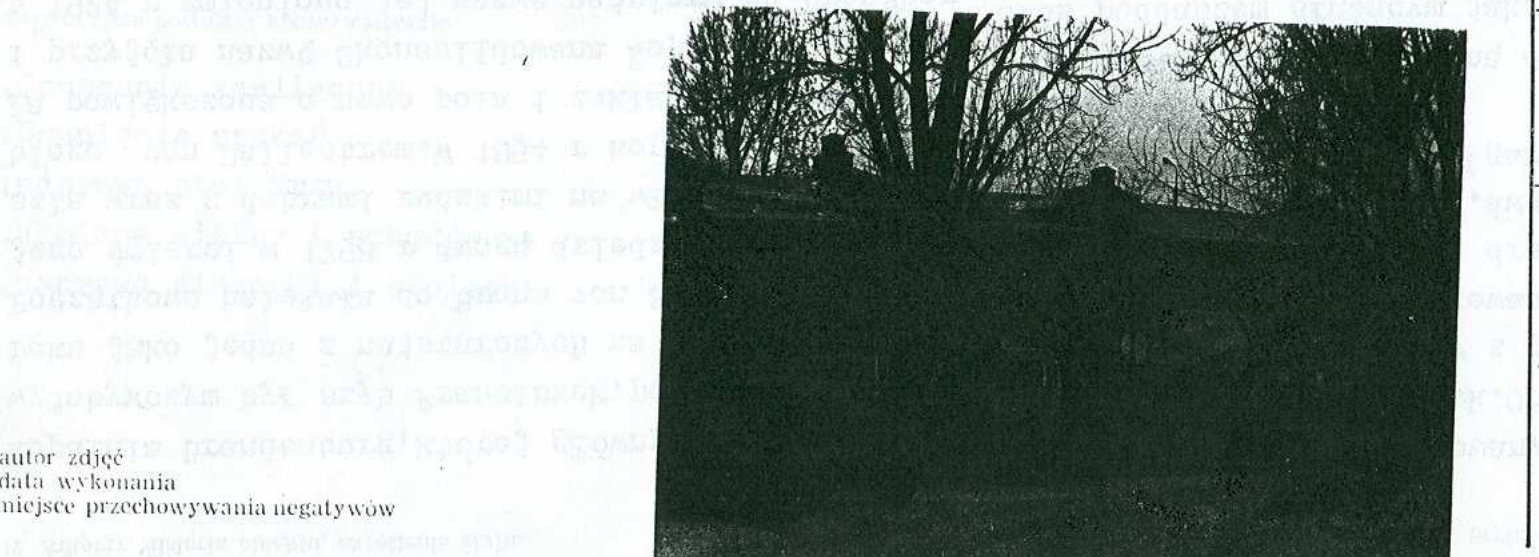
Budynek stajni zlokalizowany w północno-wschodniej części kompleksu szyb Franciszek. Obiekt o zabudowie zwartej, na rzucie prostokąta, parterowy z poddaszem, niepodpiwniczony. Ściany murowane z cegły, nietynkowane. Nadproża ceglane, okna drewniane lub stalowe (garaż), drzwi drewniane, brama stalowa. Dach płaski o konstrukcji drewnianej, dwuspadowy kryty papą. Stropy drewniane oraz sklepienie, odcinkowe (garaż). Instalacje: elektr., wod. kan., odgromowa i c.o.

<p>Najpilniejsze postulaty konserwatorskie</p> <ol style="list-style-type: none"> <li>1. Osuszenie zawilgoceń</li> <li>2. Usunięcie spękań</li> <li>3. naprawa stol drzew.</li> <li>4. Wymiana więźby i schodów</li> <li>5. naprawa ślusarki i stolarki</li> </ol>
